## 気管内チューブ用スタイレットの折損に注意!! ースタイレットは消耗品です。点検しましょうー

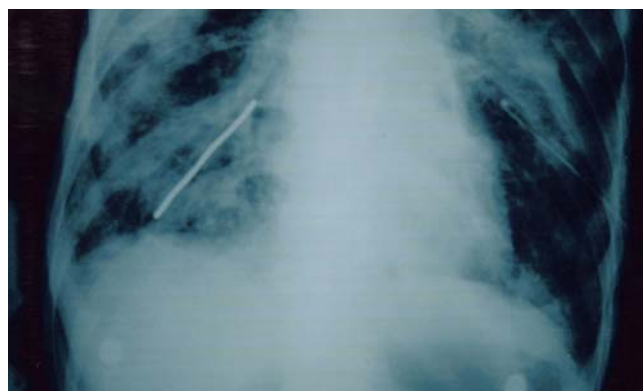
この間、気管内チューブ用スタイレットが折れて患者の体内に残ったという事故報告が医療安全委員会に寄せられ、さらに、他病院でも最近同様の折損事故があったことがわかりました。(前者は消化管に落ち込み、後者は気管支内に落下。写真は後者の胸部 XP)

通知では、反復使用で折損する場合があると添付文書に記載すること。また、使用前の点検段階で(1)チューブ外で曲げ伸ばした時に硬く感じる、(2)表面に亀裂、ささくれ、メッキのはがれが生じているなどが確認された場合は使用を禁止するよう指示しています。(報道記事)

すべての事業所で、スタイレットの総点検を行うよう呼びかけます。
