安全情報

No.43

【永久気管孔】に注意 塞いではダメ!!

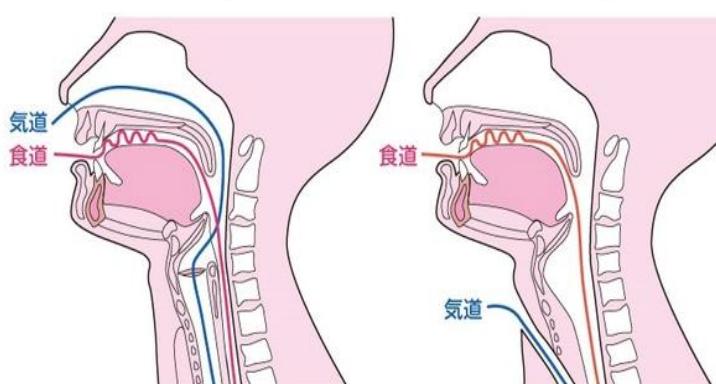
手術前後の変化

穴が開いたまま

- 永久気管孔は口や鼻と同じで、気管孔から呼吸しています。
- 絶対に塞がないでください。
- 医療現場以外にも介護現場でも永久気管孔の正しい理解と、対応の周知が必要で

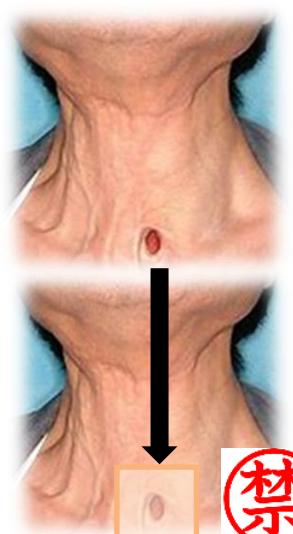
入浴時などに水
が入らないように
透明フィルムで塞
いだため、窒息し
た重大事例の報
告があります

透明フィルムは貼らない

スカーフが
巻かれた状態
穴が隠れているの
で要注意です
