2005年11月18日

全日本民医連医療安全委員会

ベッドの隙間は危険!! -全てのベッドの点検とリスク評価をしましょう-

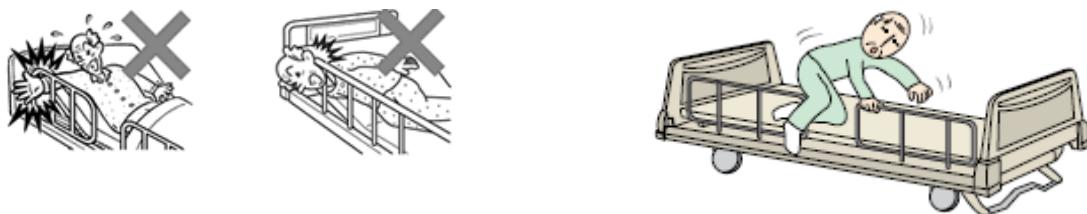
(さし絵は「パラマウントベッド 製品安全情報」、「ベッドの安全使用マニュアル（医療・介護ベッド安全普及協議会）」より)

- ① サイドレール自体の隙間
- ② 二つのサイドレールの隙間
- ③ ヘッド・フットボードとサイドレールの隙間
- ④ サイドレールとマットレスの隙間
(通常の厚さでは問題なくとも圧縮時に危険な隙間となることもある)

4. 個々の患者の体形や状態によって、またはベッド、マットレスの組み合わせによって危険な隙間がないかどうかを評価し、転倒転落のリスク評価もあわせて対策を講じる。
